2024年度市管公园专项维修工程

常州市园林设计院

工程项目 2024年度市管公园专项维修工程——青枫公园

青枫公园维修内容一

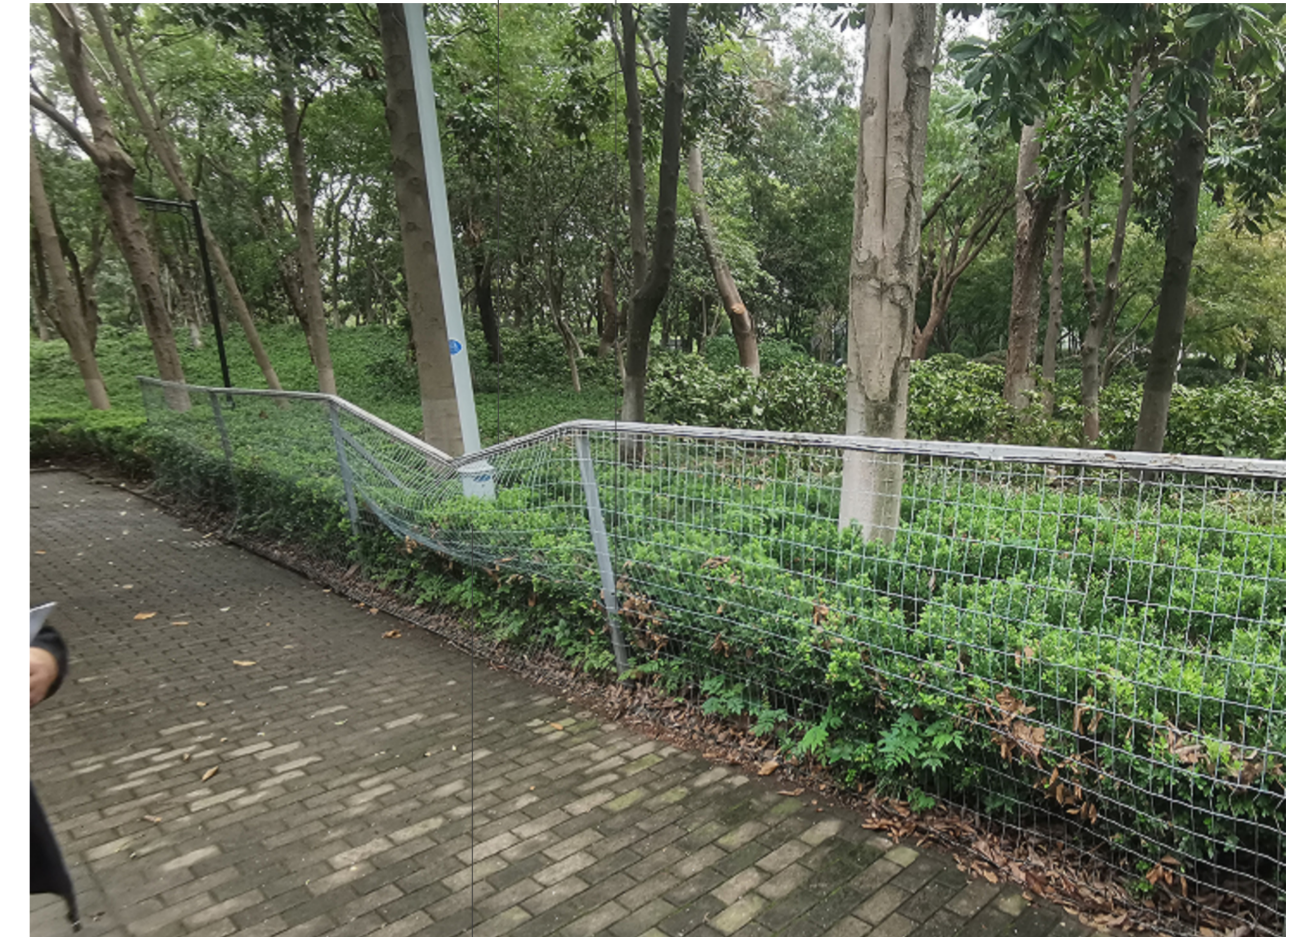
停车场旁围栏修复

变形丝网张紧
Φ3.5 铝包钢丝网(无法张紧处更换)

倒伏立柱扶正

变形钢梁同截面替换
25*25*2

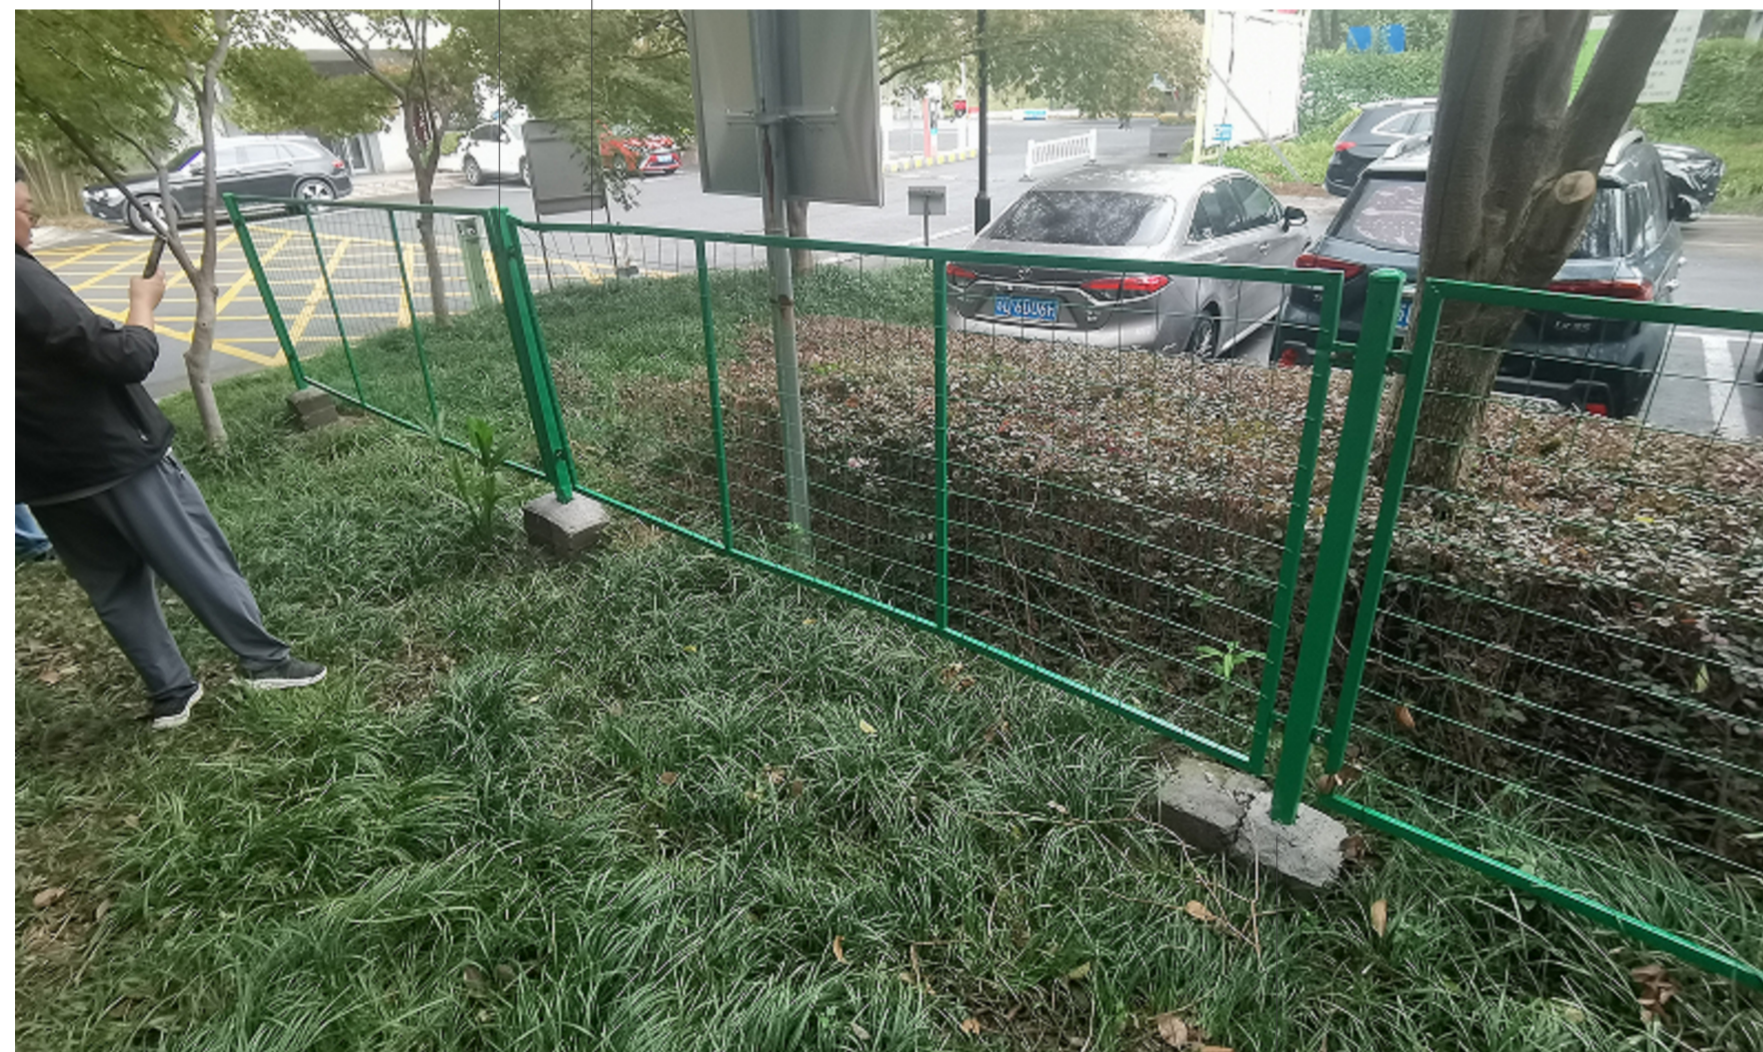
东门围栏修复

开裂基础重浇

300*300*300
尺寸科按现有尺寸适当调整

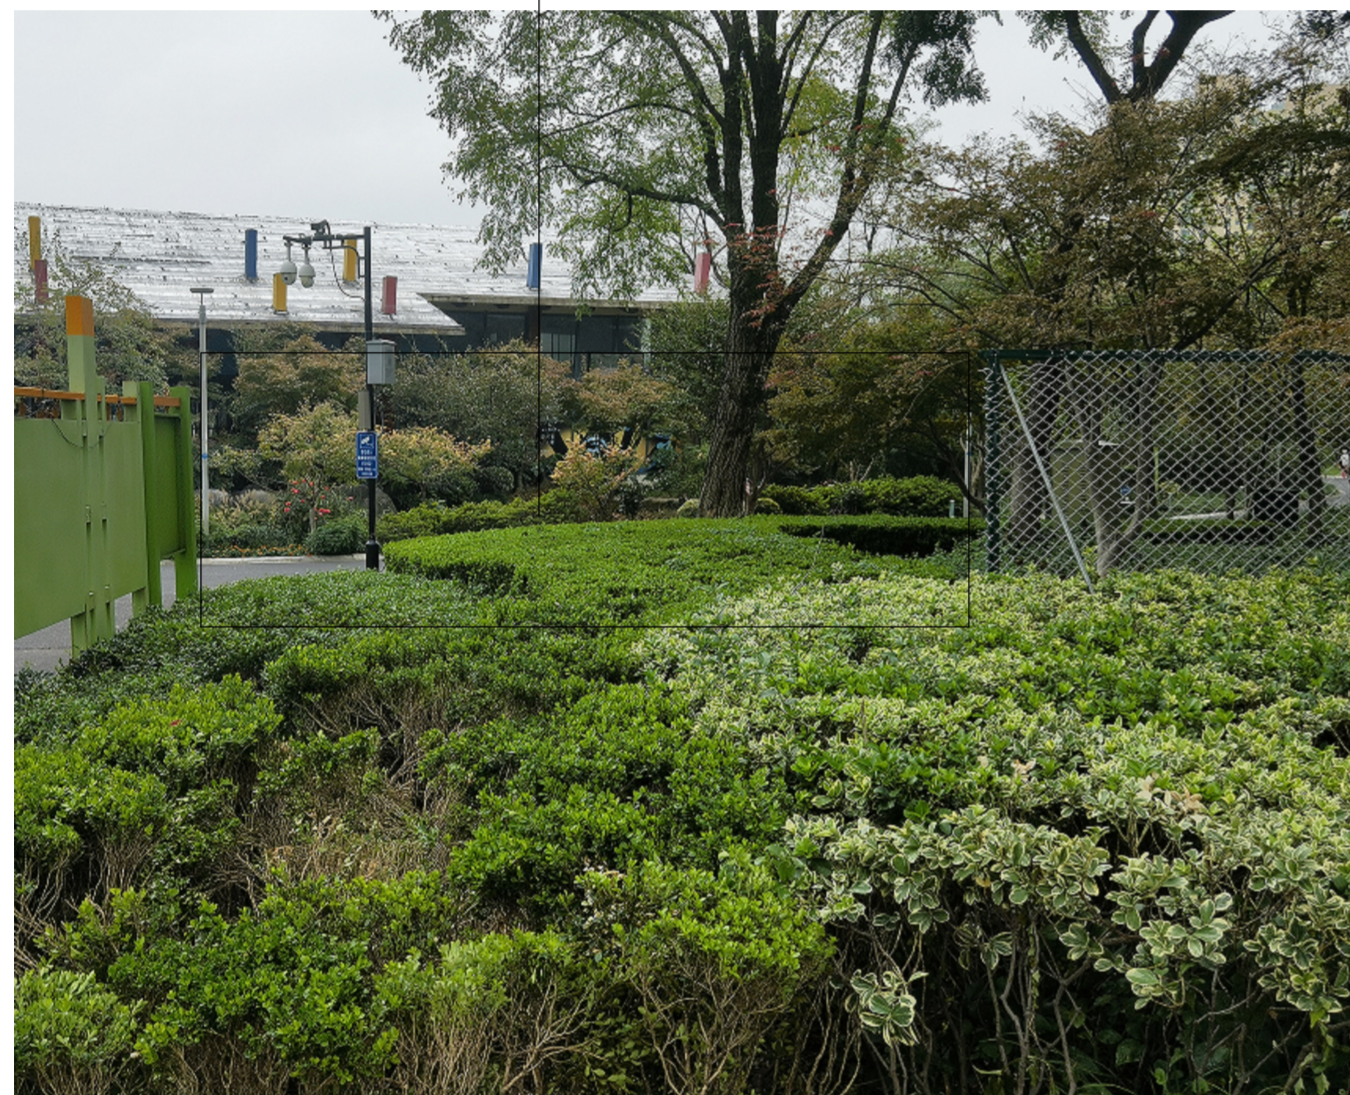
新做缺失护栏网

注：铝包钢丝网衬于方管背面，铝包钢丝线与立柱端头采用紧固器紧固
铝包钢丝张紧线与铝包钢丝平织网之间采用穿网方式固定
总长约10m，以现场实际长度为准。

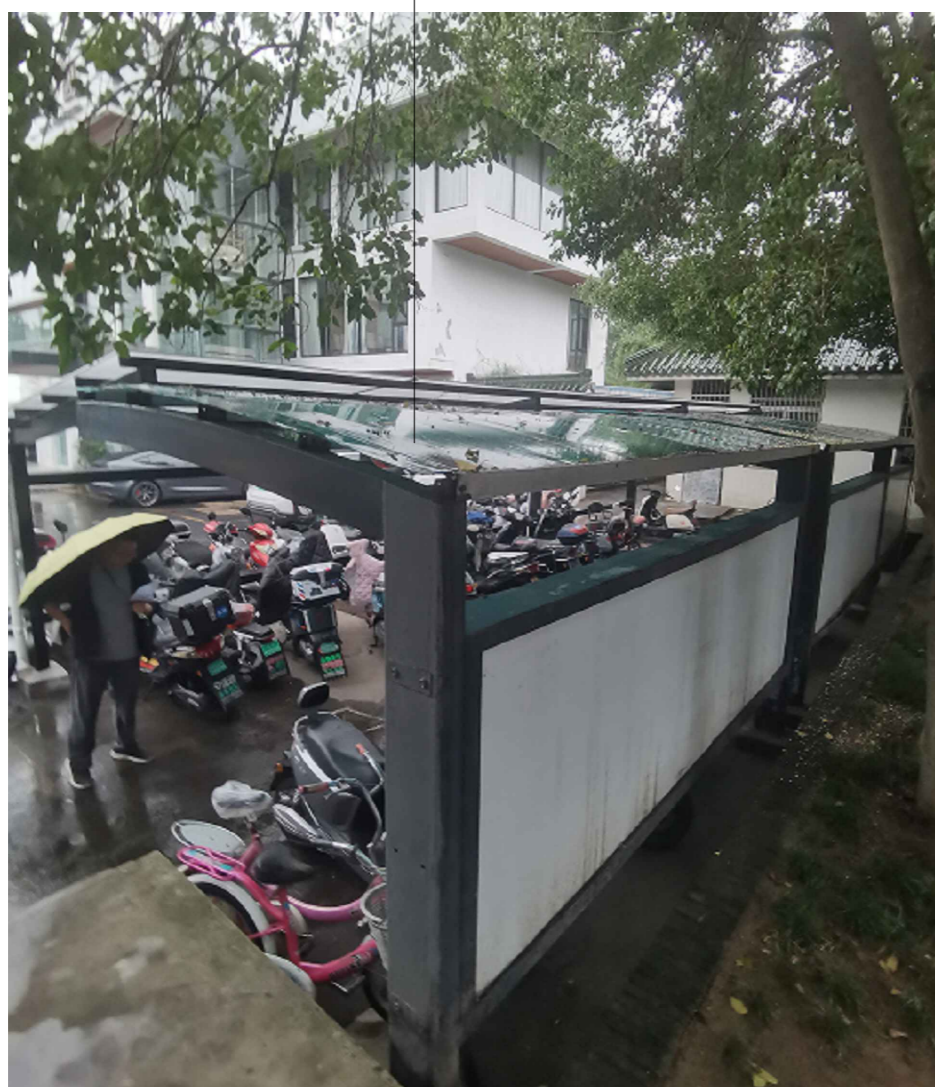
42路电动车充电处一车棚破损

车棚阳光板破损修补

12厚聚碳酸酯阳光板(颜色同原有)

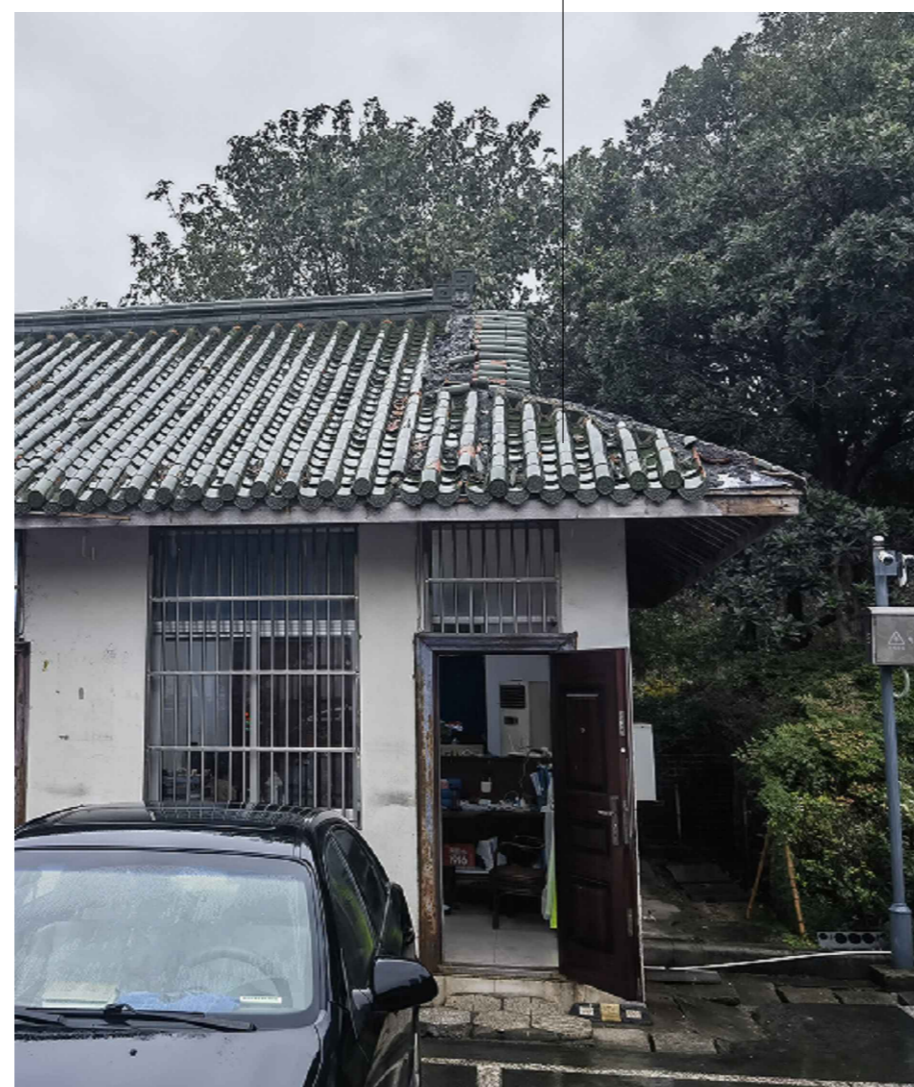
42路旁办公用房瓦屋面修复

盘瓦, 修补脊瓦

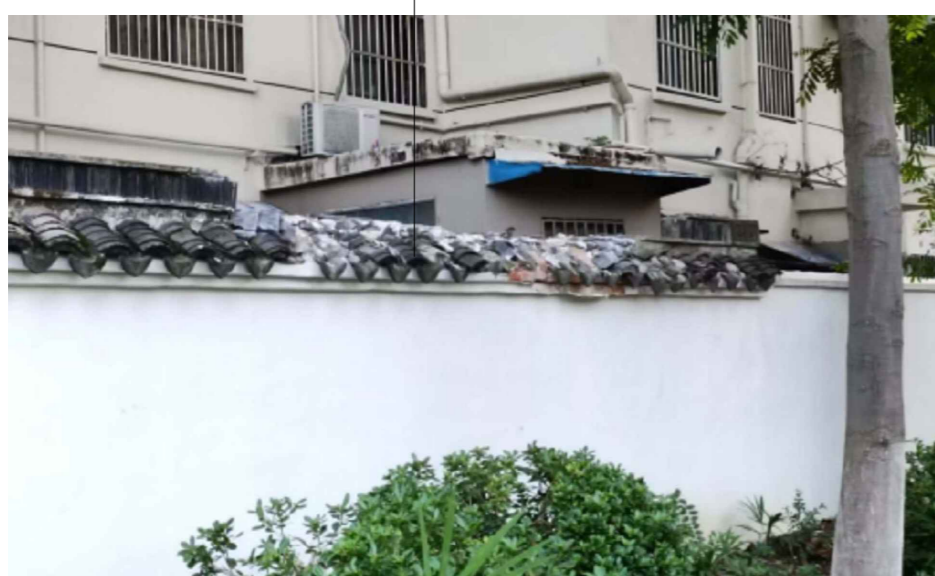
瓦西路围墙

围墙屋脊、瓦重做

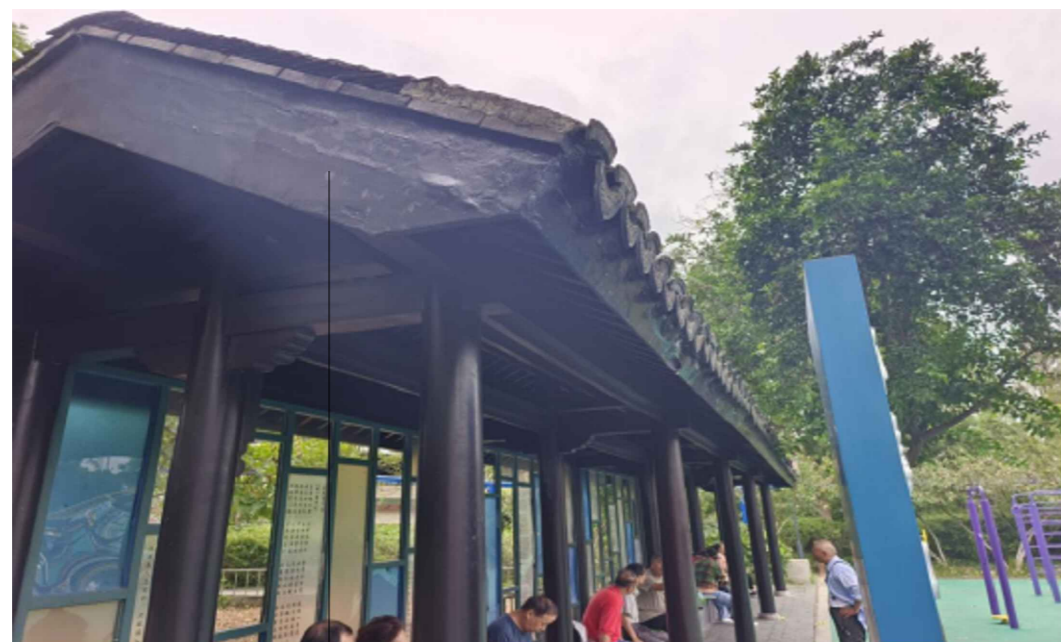
健身长廊

封檐板起鼓漆面铲除新做

1. 第一遍机器打磨, 采用240目砂纸
2. 第二遍机器打磨, 采用180目砂纸
3. 裂缝、裂纹批灰修补, 小于3mm的裂缝采用腻子, 大于3mm采用101胶水拌合木屑修补
4. 手工打磨, 涂刷封闭底漆, 采用丙烯酸底漆
5. 手工打磨, 涂刷第一遍栗壳色广漆, 饰面漆采用耐候广漆, 采用240目砂纸
6. 手工打磨, 涂刷第二遍栗壳色广漆, 饰面漆采用耐候广漆, 采用240目砂纸
7. 手工打磨, 涂刷第三遍栗壳色广漆(退光), 饰面漆采用耐候广漆, 采用240目砂纸

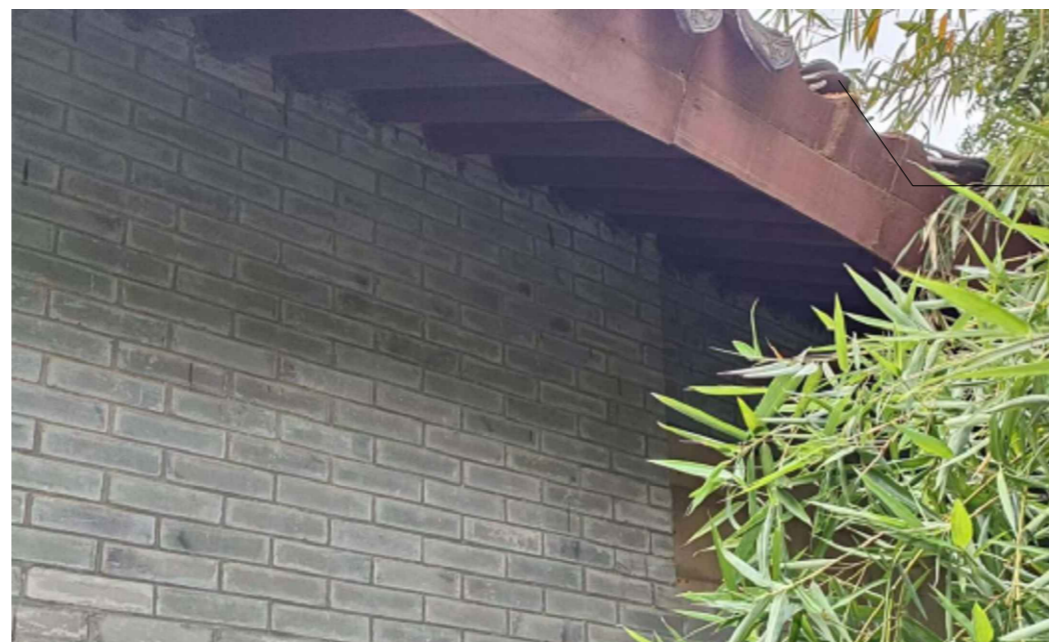
高配间屋顶及瓦头修补

勾头滴水修补

1. 小青瓦(压七露三)
2. 1:1:4水泥石灰砂浆, 加水泥重3%的麻刀, 最薄处 ≥ 20
3. 25厚1:3水泥砂浆。铺满1厚钢丝网, 菱孔15X40, 搭接处用18号镀锌钢丝网绑扎并与预埋的 $\phi 10$ 钢筋头绑牢。
4. 3厚自粘聚合物改性沥青防水卷材
6. 钢筋混凝土板屋面, 预埋 $\phi 10$ 钢筋头@900x900, 伸出保温层面30(预制板埋于板缝)

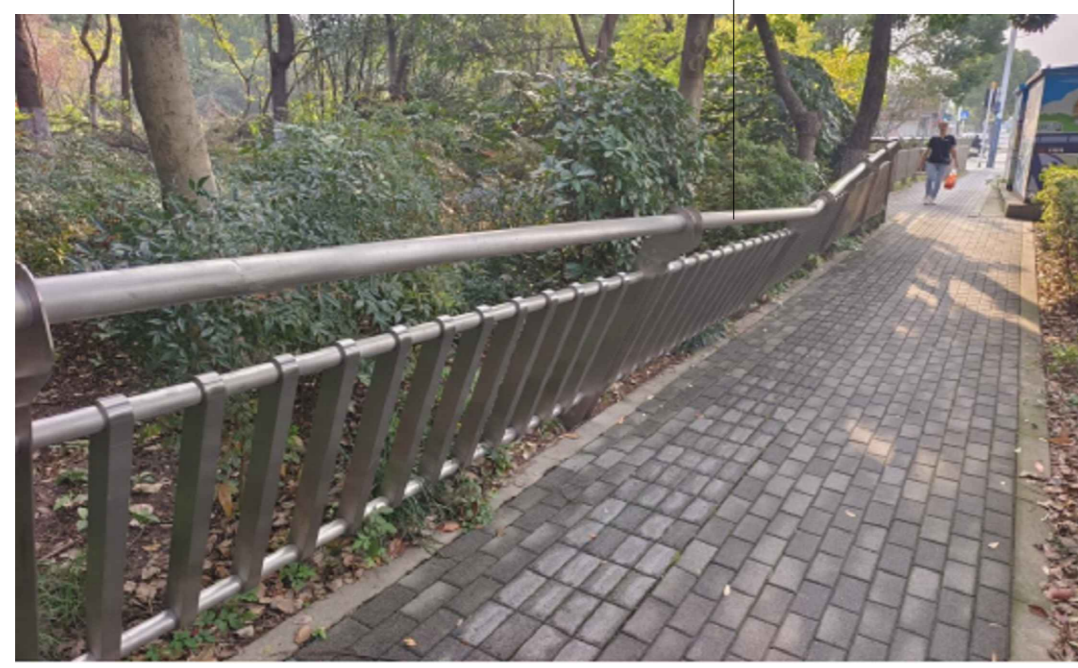
垃圾房北侧栏杆损坏

变形扶手更换
栏杆扶正

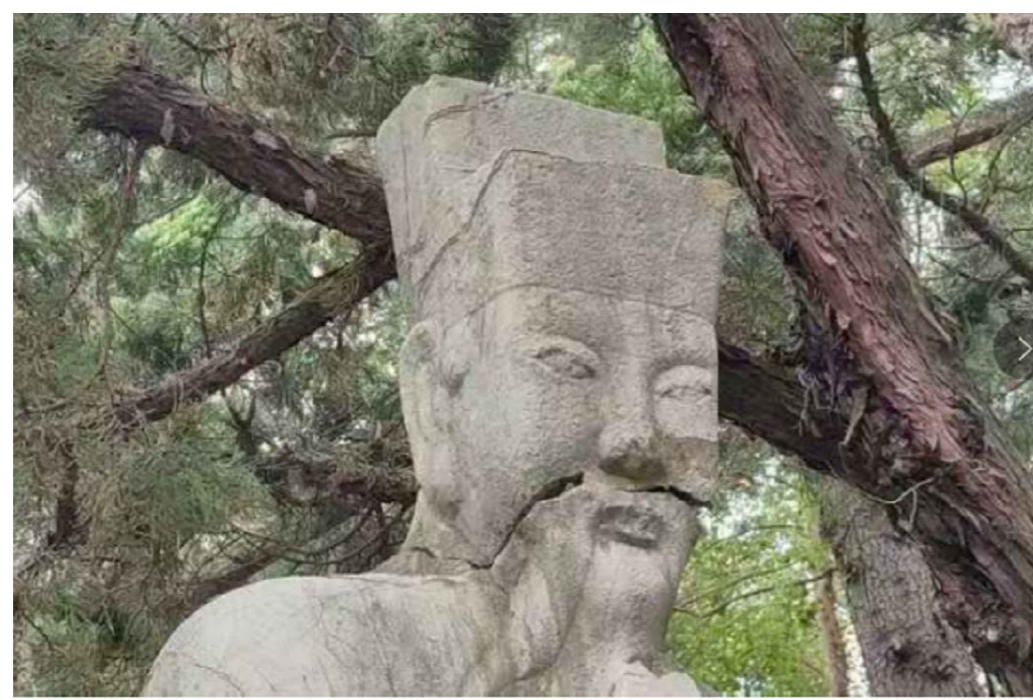
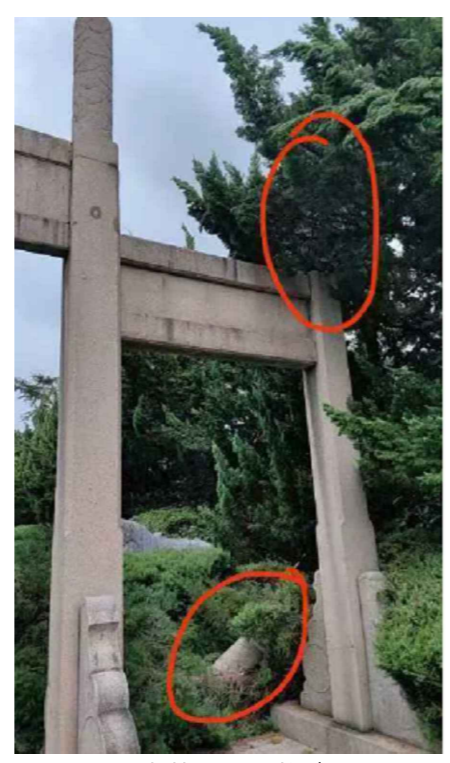
石像修补

牌坊石柱修复

序号	维修内容	单位	数量	备注
1	4-2路电动车充电桩车棚阳光板破损更换	平方	26	按公园已有式样
2	4-2路旁办公用房瓦屋面修复	平方	30	局部修瓦、修脊，按公园已有式样
3	瓦西路围墙重做围墙顶	m	25	按公园已有式样
4	功能厕所前护栏	处	4	断裂处焊接，打磨平整
5	挡土墙修补	处	2	小青砖修复，按公园已有式样
6	健身长廊封檐板油漆重做	平方	20	颜色按公园已有式样
7	高配间屋顶翻瓦防水新做及瓦头修补	平方	100	按公园已有式样
8	垃圾房北侧栏杆损坏修复	m	18	按公园已有式样
9	墓道一路面损坏修复	平方	50	按公园已有式样
10	石像及牌坊石柱头修复	处	2	石像为云石嵌石粉修复，牌坊柱头上下植入500长18圆螺纹钢，结构胶固定
11	瓦西路座椅	处	1	按公园已有式样换新
	牌坊岗亭	处	1	按原有式样换新

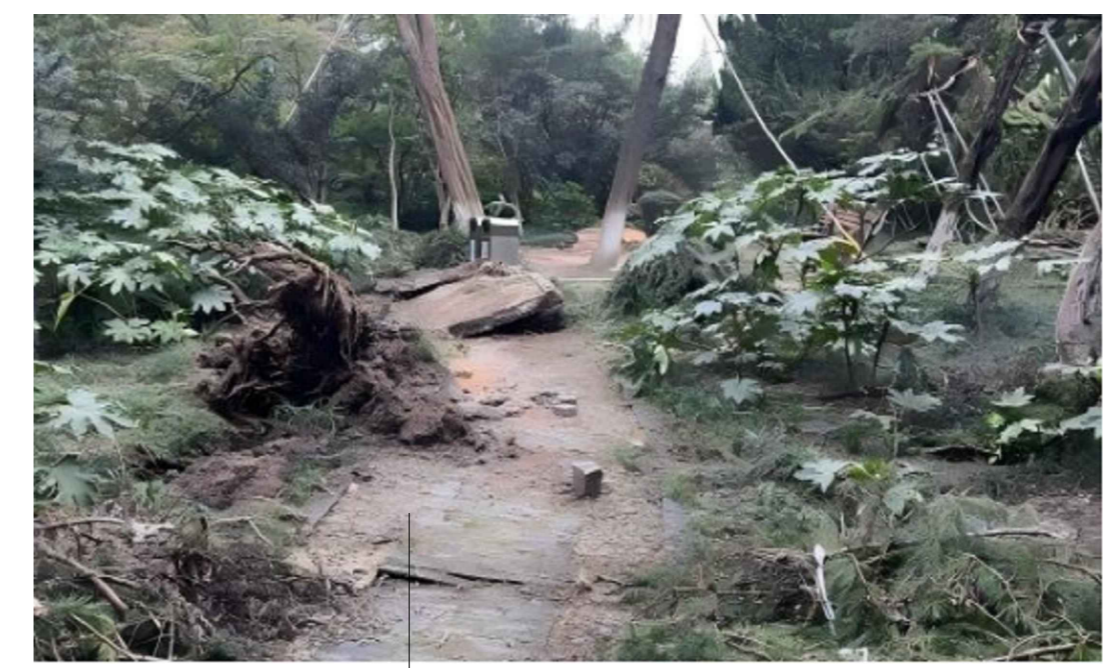
破损路面清理
路基路面修复
墓道一路面损坏

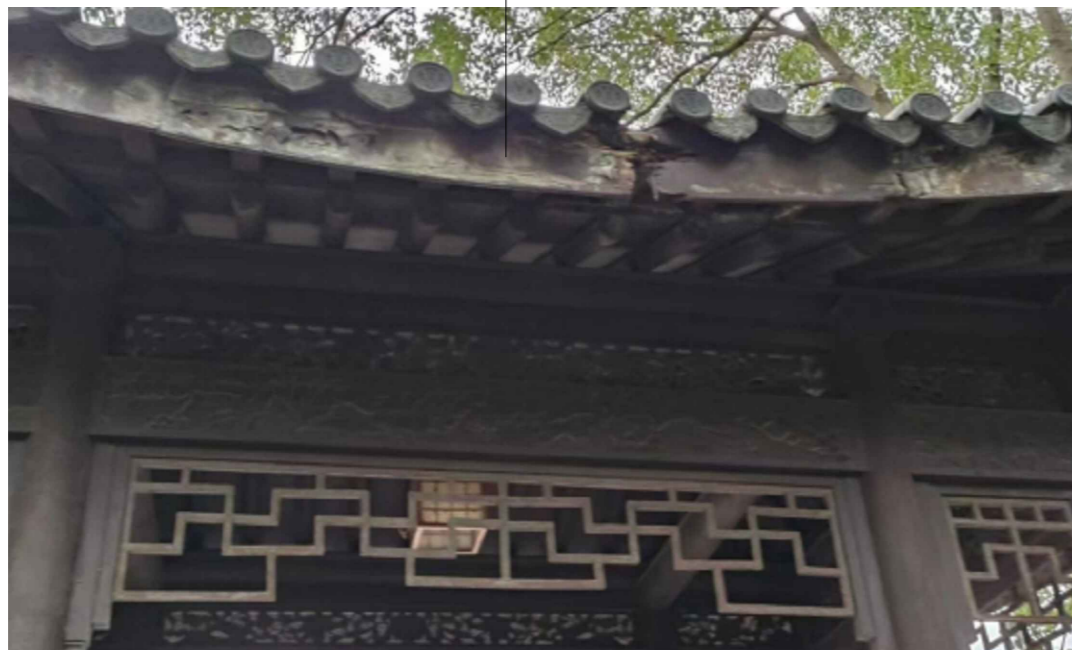
樱花亭修复

封檐板修复

1. 挂落拆除及屋面瓦后进行亭子顶升, 对条基下陷处进行水泥注浆处理
2. 注浆采用425水泥浆液, 注浆压力控制在0.2MPa, 注浆孔距控制在1米
3. 地面破除重做, 100厚碎石垫层, 120厚C20素砼垫层, 30厚1:3水泥砂浆, 300*300*40厚方砖铺地
4. 屋面翻修: (1) 屋面整体盘瓦翻修, 部分损坏的屋面进行屋面重铺, 做法如下:
 - a. 修补部分望板(或望砖); b. 最薄处20厚1:3水泥砂浆找平; c. 4厚SBS
 - d. 40厚C20细石混凝土, 内配Φ4@150钢筋层; e. 灰色筒瓦。

屋脊及棱角维修: 本建筑屋脊产生裂缝, 屋面翻修时, 须对下部木结构进行勘察, 确定棱角处木构件的安全性, 屋面屋脊按原样恢复。

5. 木料材料选用: (更换腐烂的封檐板、部分木椽、木梁等) 均采用杉木; 施工时将构件表面覆盖物清理干净至基层, 满刮油灰嵌缝, 然后刷调和漆, (面层刷木油三遍, 然后按油漆做法)。
- 手工打磨, 涂刷第一遍单面漆, 饰面漆采用耐候丙烯酸底漆, 采用240目砂纸打磨
- 手工打磨, 涂刷第二遍单面漆, 饰面漆采用耐候丙烯酸单面漆, 采用240目砂纸打磨
- 手工打磨, 涂刷第三遍单面漆, 饰面漆采用耐候丙烯酸单面漆, 采用240目砂纸打磨
- 6 下部凳面: 下部混凝土凳面局部开裂, 应采用高强砂浆密缝, 腻子批平。
 - a. 刷外墙乳胶漆二遍(颜色按建筑原有颜色); b. 破损处6厚1:2.5水泥砂浆粉面

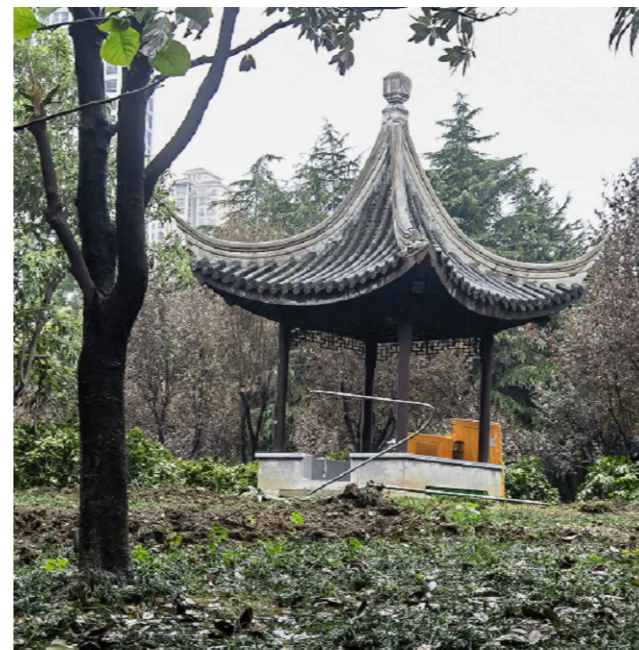
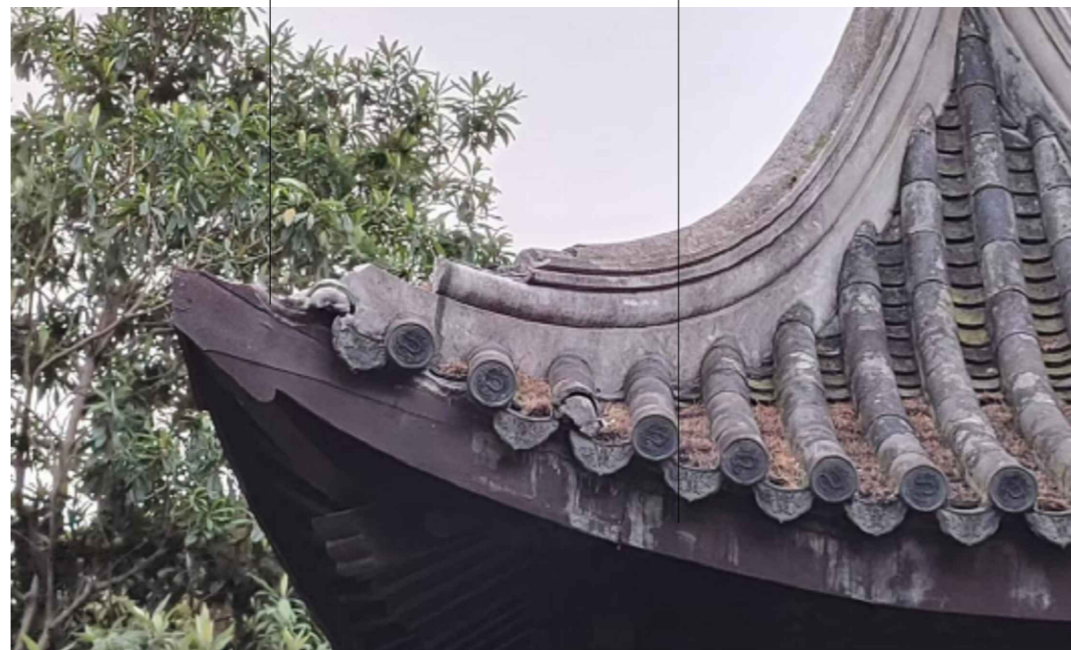
明园饭店南侧四方亭立面图

枪脊修复

油漆修复

油漆出新

1. 枪脊修复, 样式同其他已有枪脊, 整体屋脊采用黑漆出新
2. 油漆出新
 1. 第一遍机器打磨, 采用240目砂纸
 2. 第二遍机器打磨, 采用180目砂纸
 3. 裂缝、裂纹批次修补, 小于3mm的裂缝采用腻子, 大于3mm采用101胶水拌合木屑修补
 4. 手工打磨, 涂刷封闭底漆, 采用丙烯酸底漆
 5. 手工打磨, 涂刷第一遍栗壳色广漆, 饰面漆采用耐候广漆, 采用240目砂纸
 6. 手工打磨, 涂刷第二遍栗壳色广漆, 饰面漆采用耐候广漆, 采用240目砂纸
 7. 手工打磨, 涂刷第三遍栗壳色广漆(退光), 饰面漆采用耐候广漆, 采用240目砂纸

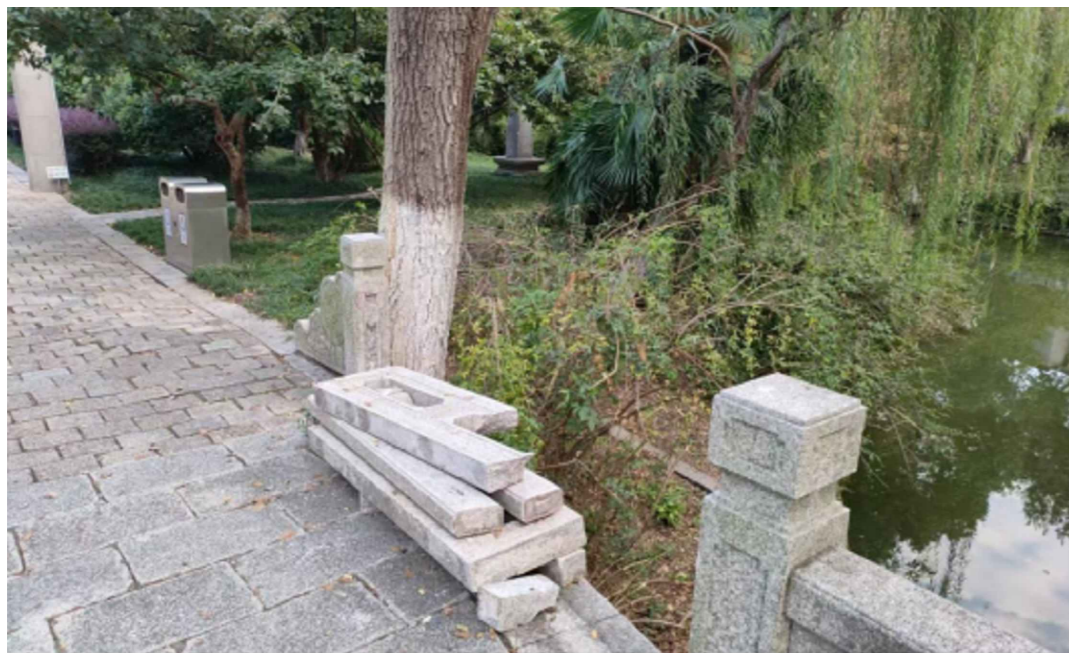
墓道桥石栏杆修复

维修要求：
按现场原状现存栏杆石料尺寸进行生产，过程中按照原栏杆石榫尺寸进行榫头预留，并进行安装，保证栏杆结构安全

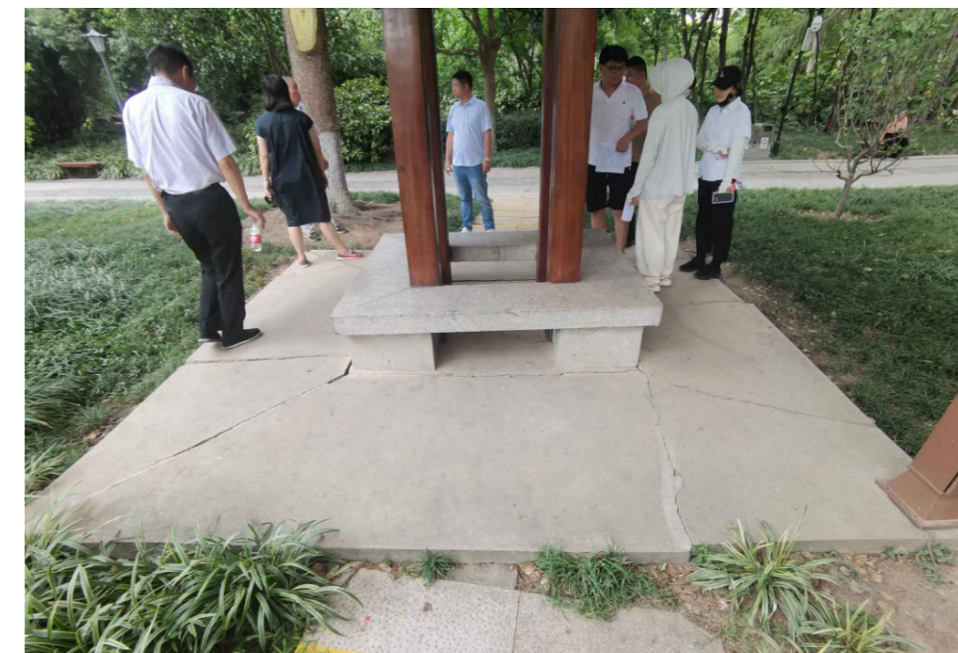
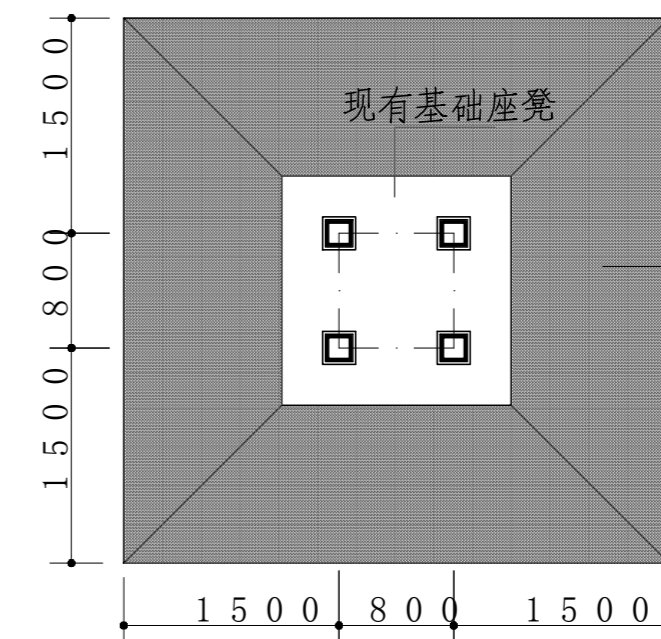
亭下场地

维修要求：
原有下陷部分周边基础拆除，100厚碎石压实，150厚C30混凝土重新浇筑，内配单层双向Φ8@100钢筋网片

场地新浇，表面收光

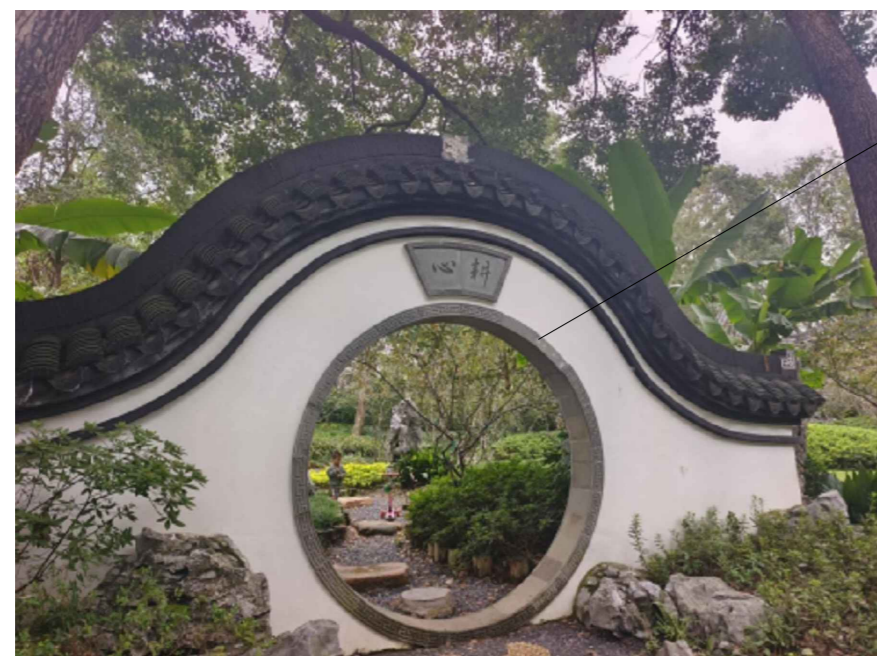
幸福林一圆拱门及砖块

维修要求：
掉落砖系修补，尺寸雕花同已有砖系。

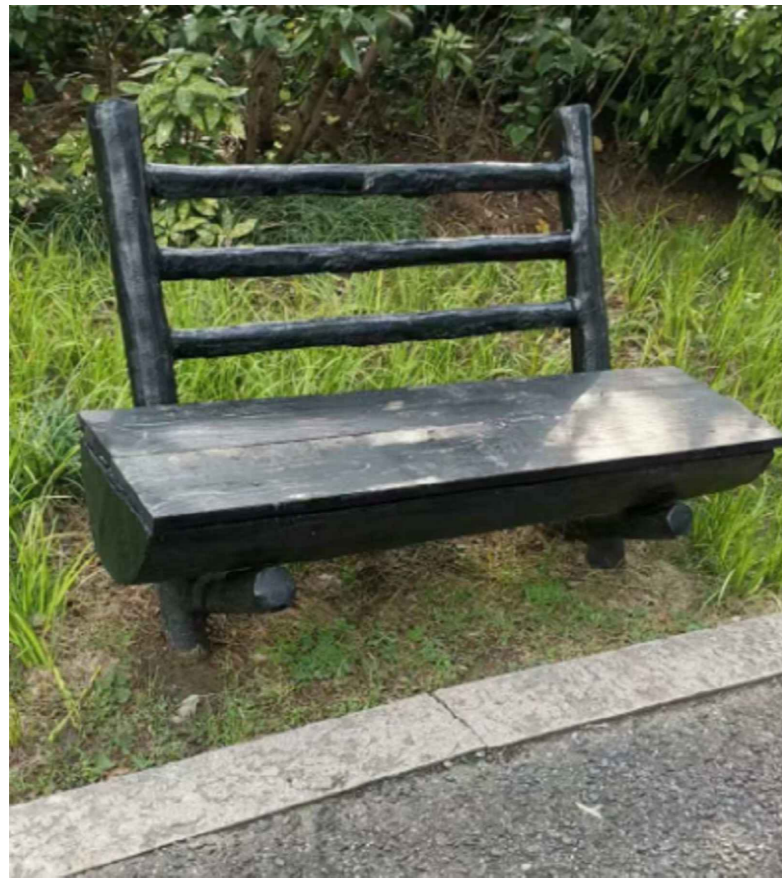
WD1

成品坐凳示意

1. 公园内部分成品坐凳破损、倾斜，现将其拆除，更换为水泥木纹式园凳，见示意图，园凳基座按厂家要求，本次更换园凳数量为2个，园凳长度为2m（可根据实际情况调整）。
